Hans Wiese

DOKUMENTATION VON VERSUCHEN ZUR MITWIRKENDEN PLATTENBREITE AN PLATTENBALKEN

Dr.-Ing. Hans Wiese
c/o Institut für Massivbau
Prof. Dr.-Ing. Manfred Curbach
Fakultät Bauingenieurwesen
Technische Universität Dresden
D-01062 Dresden

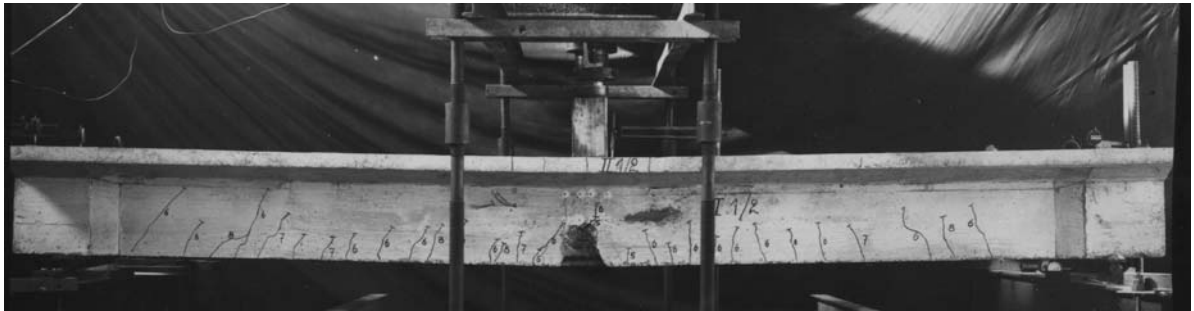
(a) Stahlbetonbalken II/2/1 mit Querschnitt nach Bild 2.1(a)

Bild 2.2: Stahlbetonbalken mit unterschiedlicher Plattenbreite unter mittiger Einzellast

Im Rahmen des Forschungsauftrages „Traglastverfahren (Rißbalken)“ wurden im Deutschen Amt für Material- und Warenprüfung (DAMW) Dresden im Jahre 1956 auch einsteigige Plattenbalken aus Stahlbeton mit den Querschnitten nach Bild 2.1 und einheitlicher Stützweite $l = 4,00$ m geprüft (DAMW-Prüfzeugnisse 56/5016 und 56/5016a). Die Querschnittsangaben wurden dem CEB-Bulletin Nr. 8 [1], Bild 16 auf Seite 29 entnommen. Von diesen Versuchen sind aber nur die Bruchbilder Bild 2.3(a) bis 2.6(a) (siehe auch Bild 7 bis 12 in [6]) erhalten. Bild 2.2 stellt zwei Versuchskörper mit unterschiedlicher Plattenbreite unter mittiger Einzellast gegenüber.

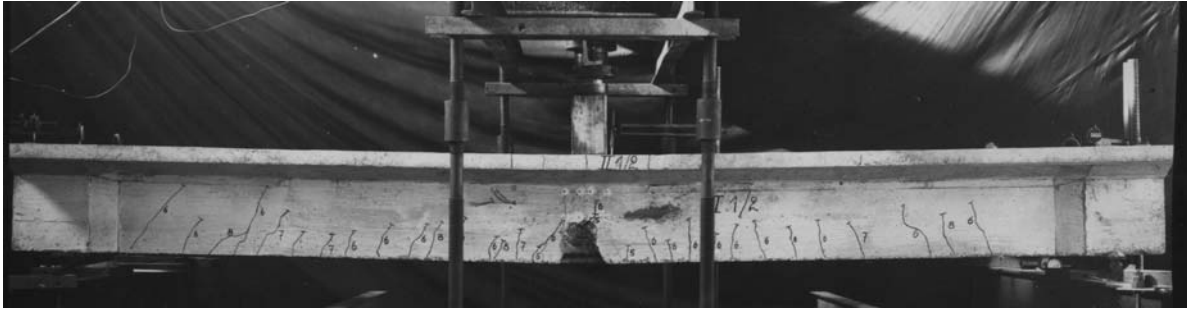
(a) Stahlbetonbalken II/1/2

Bild 2.3: Versuchskörper mit Querschnitt nach Bild 2.1(a) unter mittiger Einzellast

Im Rahmen der Arbeiten für den CEB-Arbeitskreis 9 „T-Balken“ wurden dann 1959 an gleicher Stelle Gipsmodelle geprüft, die den großen Stahlbetonbalken maßstabsgerecht 1 : 10 entsprechen, um zu prüfen, ob die großen Stahlbetonbalken (Bilder 2.3(a) bis 2.6(a)) durch preiswertere und leichter zu handhabende Gipsmodelle ersetzt werden können (Bilder 2.3(b) bis 2.6(b)). Tabelle 2.1 zeigt die Zuordnung der Querschnitte und Belastungen zu den Versuchskörpern.

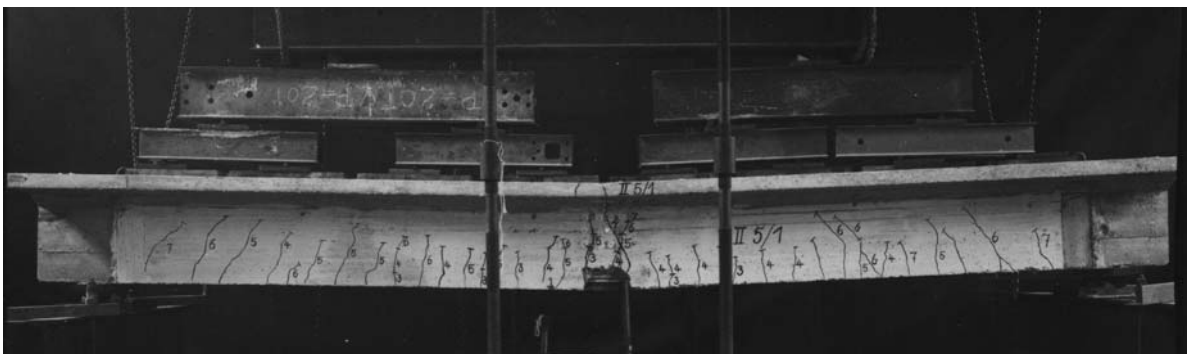
(a) Stahlbetonbalken II/5/1

Bild 2.4: Versuchskörper mit Querschnitt nach Bild 2.1(a) unter verteilter Belastung

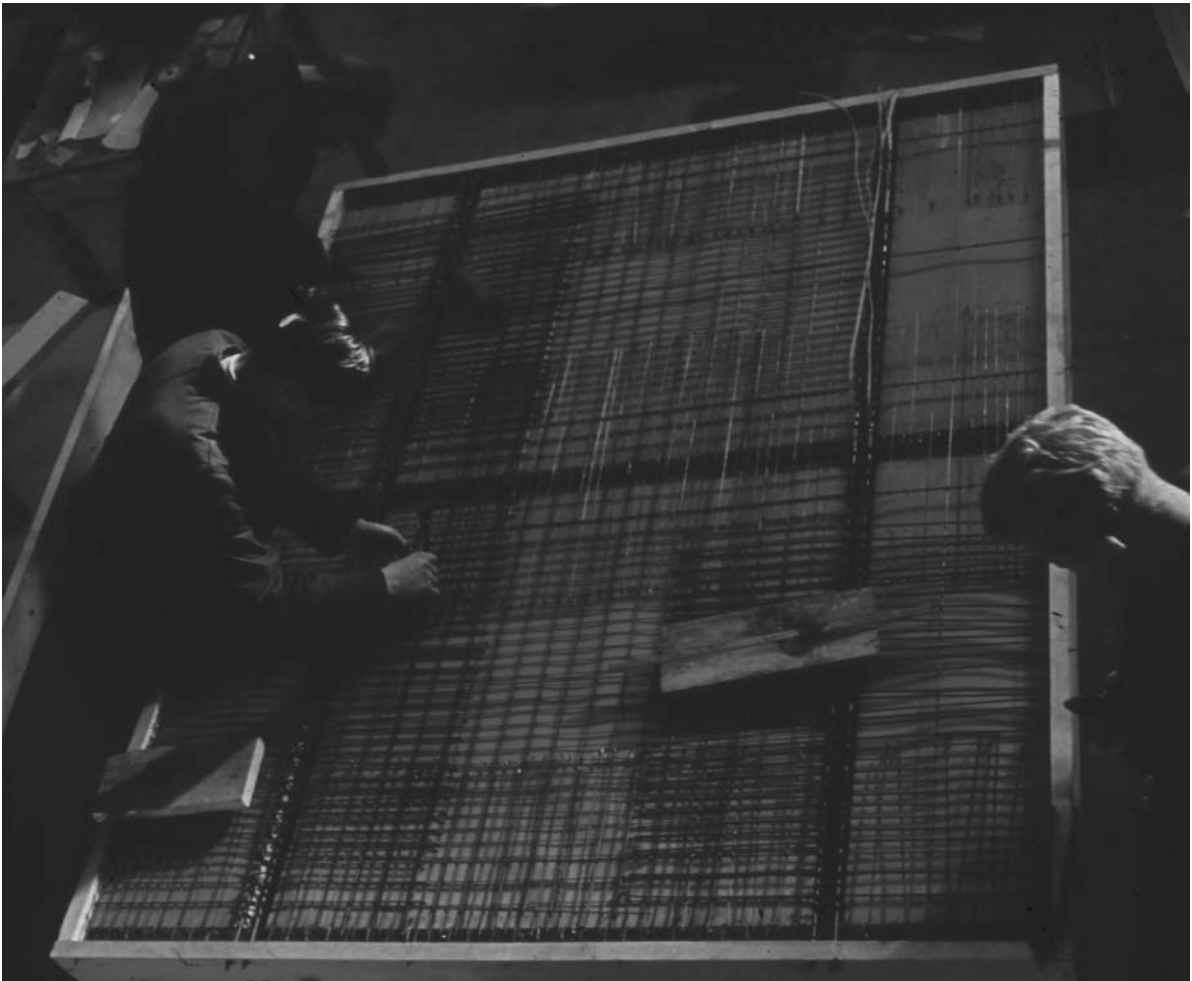
Bild 3.6: Bewehrungseinbau für Modell 6

Der für die aufzubringenden Dehnmeßstreifen gewählte $\varnothing 6$ aus glattem Rundstahl war zu groß, um ihn in den Stegen durch Haken zu verankern. Deshalb wurde er über außen angebrachte Stahlplatten verschraubt. Bei der Herstellung wurden die Stäbe durch die Schalung gesteckt, was die genaue Lage der Bewehrung beim Betonieren sicherte. Für die obere Plattenbewehrung wurden einige Montagestäbe fest an der Schalung verankert, um die genaue Lage zu gewährleisten, wie aus Bild 3.5 bis 3.7 ersichtlich ist.

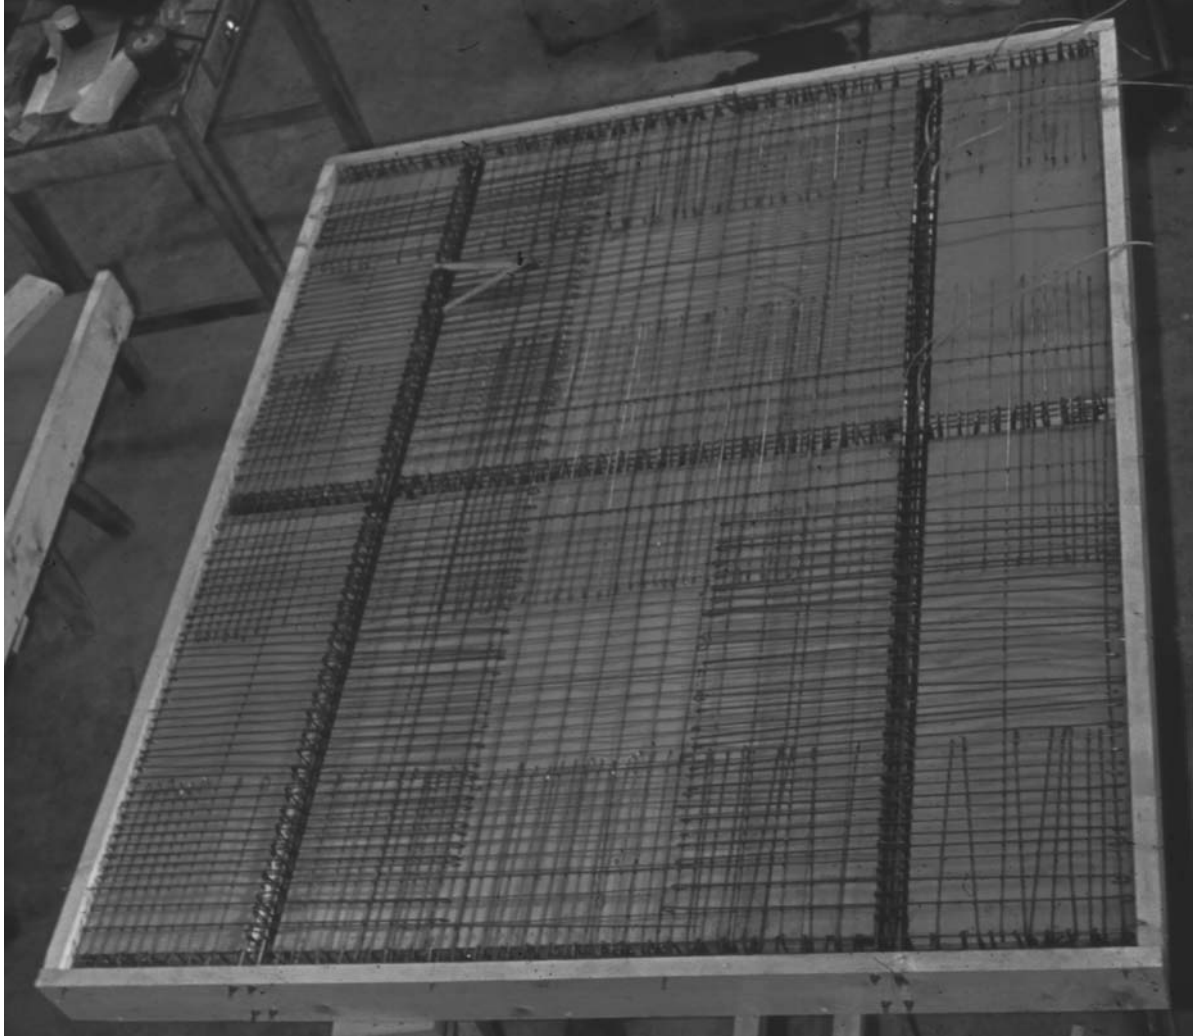
Bild 3.7: Fast fertige Bewehrung für Modell 6

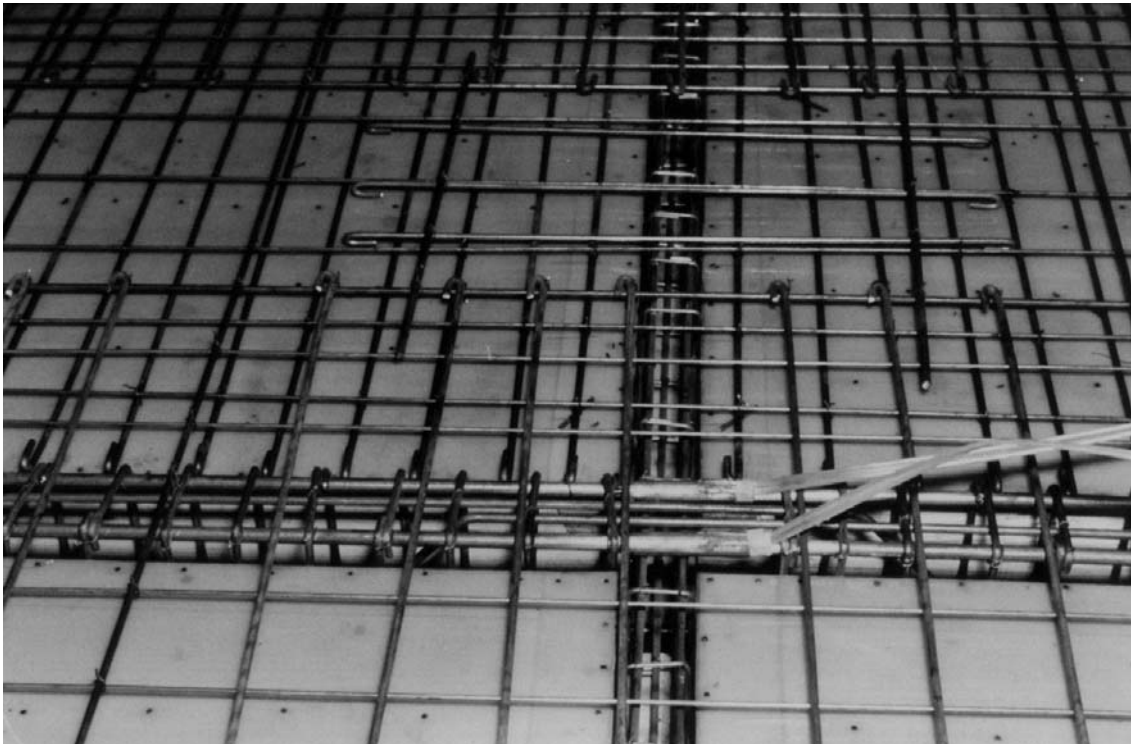
Bild 3.8: Bewehrung an der Innenstütze bei der Modellreihe 4/3

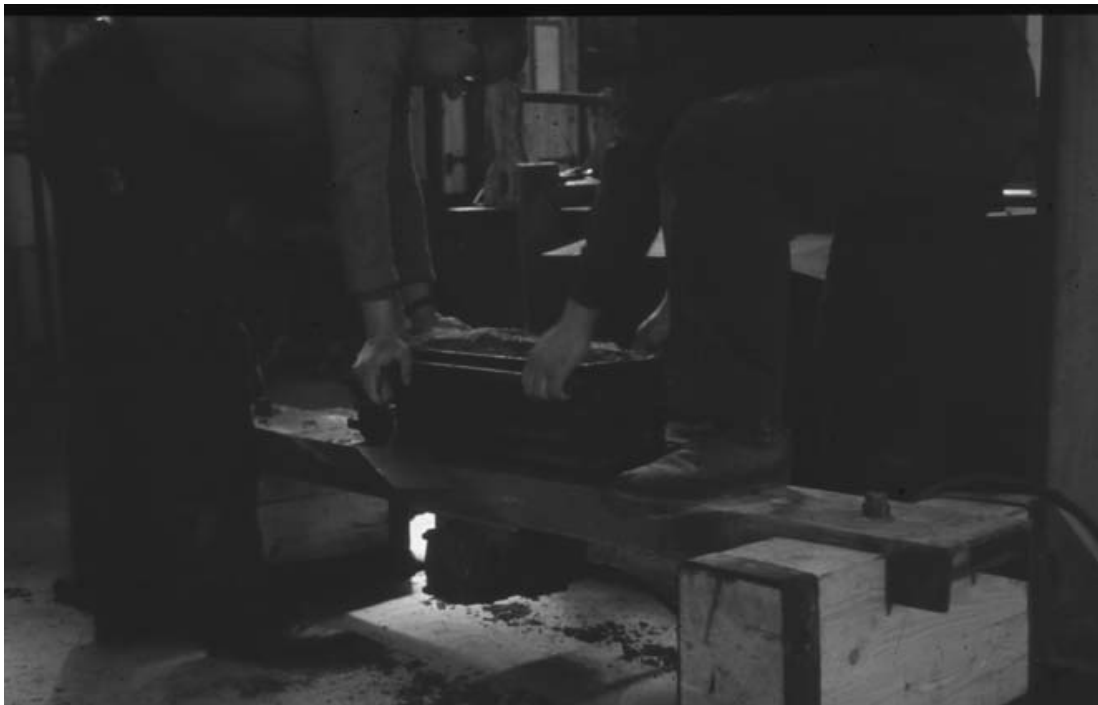
Bild 3.9: Verdichten eines Probekörpers zur Bestimmung des E-Moduls auf einer Rüttelbohle

Bild 3.9 zeigt die Herstellung eines Prismas üblicher Abmessungen zur Bestimmung des E-Moduls auf der zum Rütteltisch umgerüsteten Rüttelbohle. Wegen fehlender Befestigungsmöglichkeiten mußten die Formen mit Hand auf der Rüttelbohle gehalten werden. Im Mittel wurden folgende Werte erreicht:

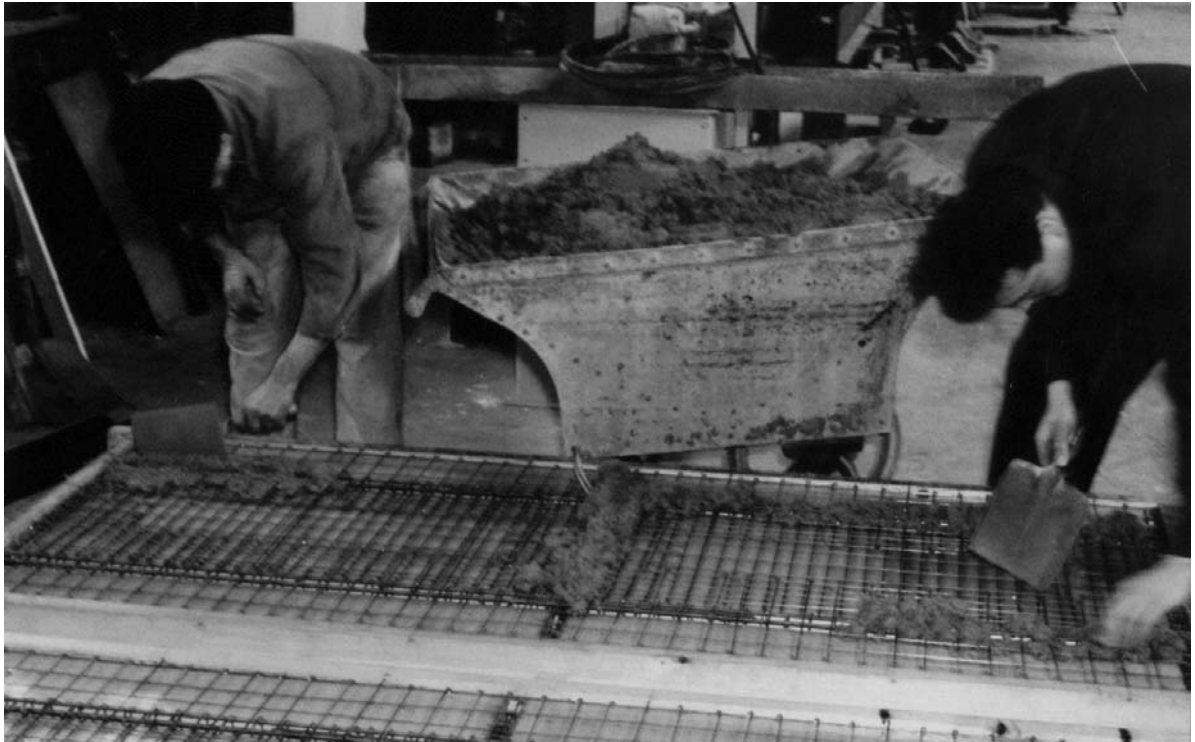
Bild 3.11: Einbringen des Betons, beginnend mit den Stegen

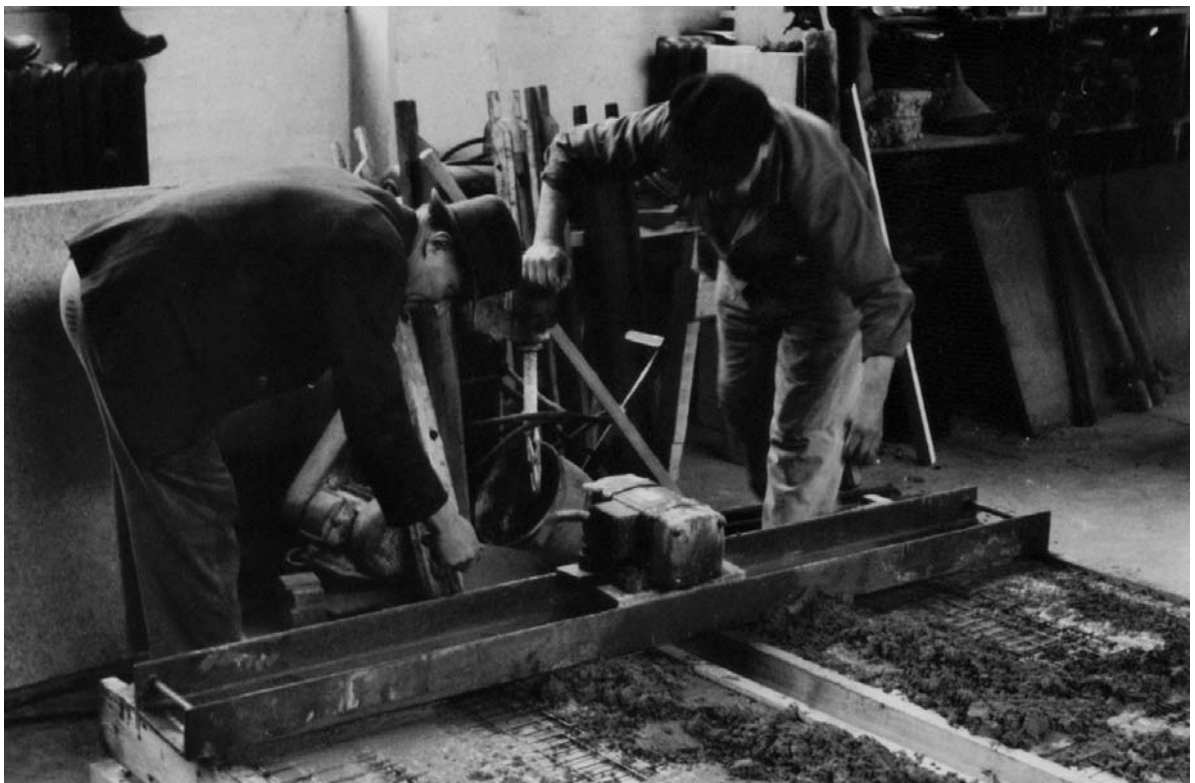
Bild 3.12: Vorbereitungen zum Verdichten der Stege

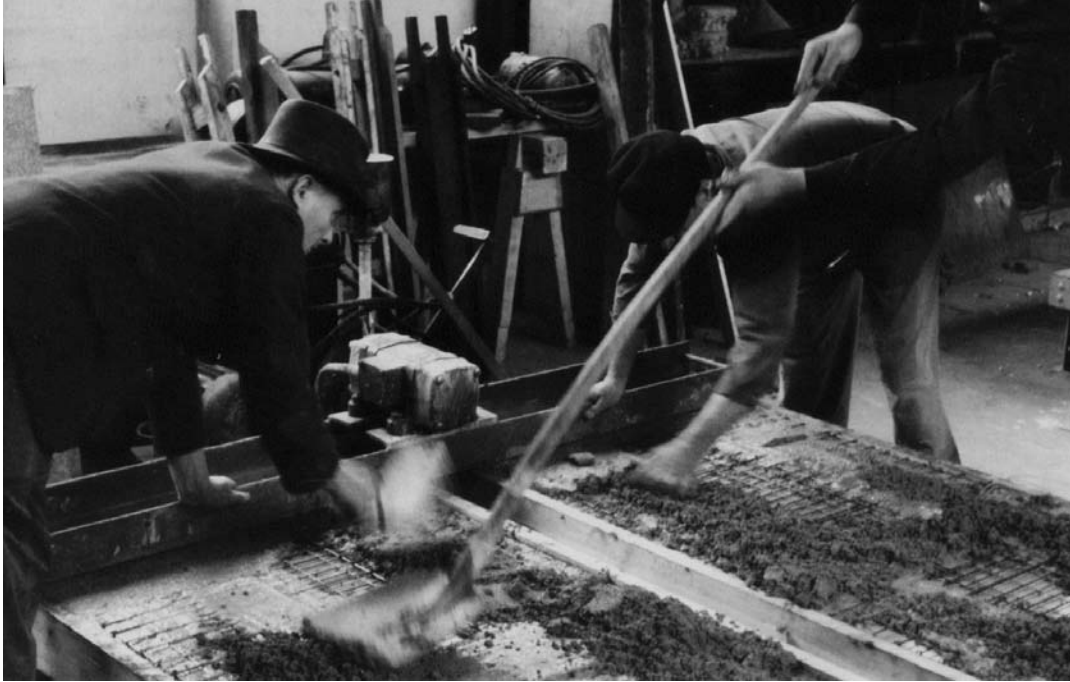
Bild 3.13: Betonieren der Platten

Die Bilder 3.11 bis 3.13 verdeutlichen das Einbringen des Betons, beginnend mit den Stegen. Die Modelle 4/1 und 4/2 wurden gemeinsam auf der für das große Modell 6 erforderlichen Grundplatte gefertigt. Bild 3.14 zeigt das Betonieren des Modells 4/3, das auf einer kleineren Grundplatte gefertigt wurde, die schon für die Reihe 2 diente.

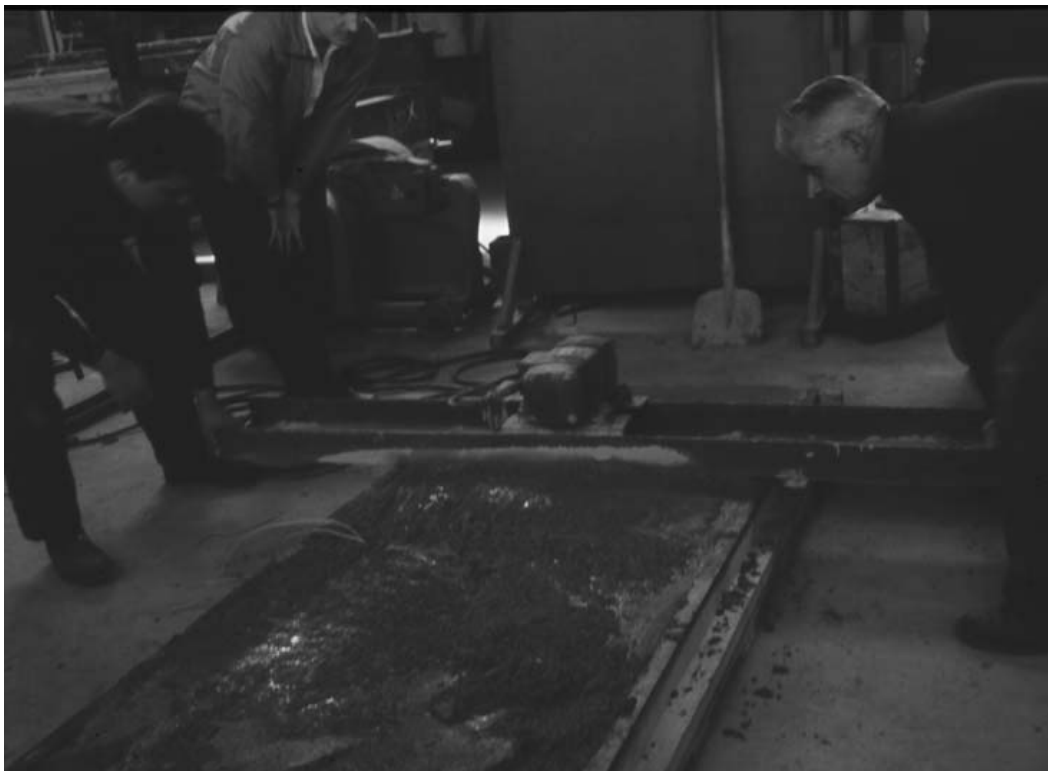
Bild 3.14: Betonieren des Modells 4/3

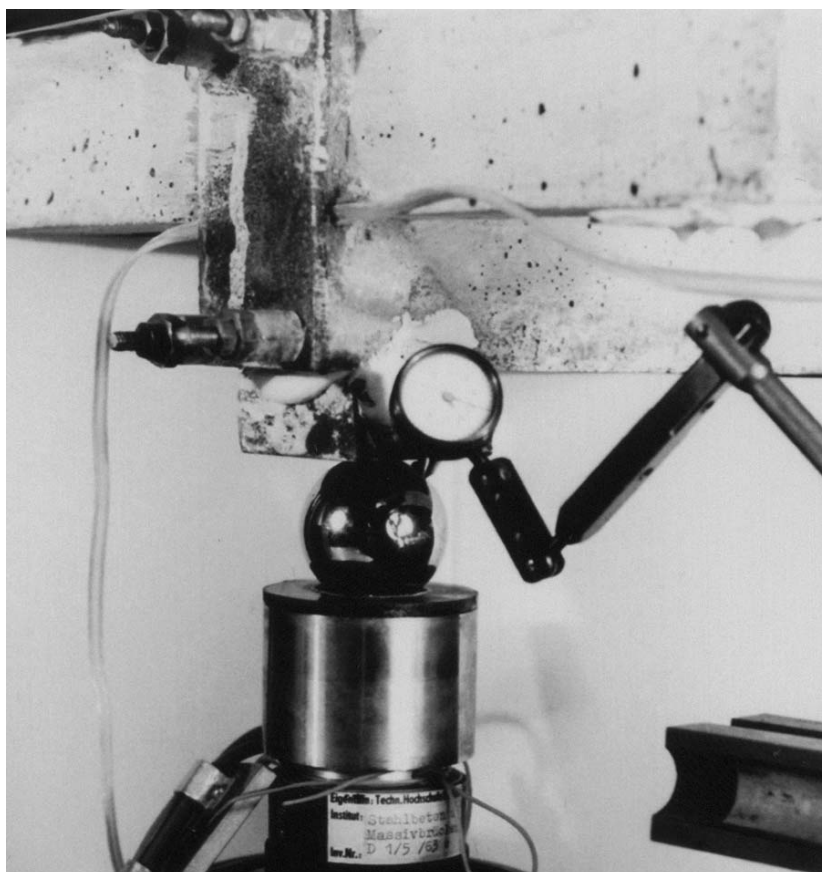
(b) Kugellager bei den zweistegigen Modellen

Bild 3.16: Endauflager mit Druckmeßdose und Lager. Am Stegende die Ankerplatte mit der Schraubverankerung für die Bewehrungstäbe Ø6

Die Modelle wurden auf Spindelstützen aufgelagert. Zur Kontrolle der Auflagerkräfte wurden zwischen Stütze und Modell Druckmeßdosen eingesetzt, die zuvor im erwarteten Lastbereich geeicht worden waren. Die Dosen für die Mittelaufleger trugen Kugelkalotten, die für die Endaufleger Rollen (bei den einsteigigen Modellen 1 und 2, siehe Bild 3.16(a)) bzw. Kugeln (bei den zweistegigen Modellen 3 bis 6, siehe Bild 3.16(b)). Bild 3.17 zeigt die Untersicht des fertig abgesetzten Modells 3/2, Bild 3.15 die des Modells 6. Die für die Flächenlasten durch Luftdruck in den Luftsäcken erzeugten Kräfte wurden über die Spindelstützen an den Hallenfußboden abgegeben. Die Abdeckungen der Luftsäcke konnten über Zugglieder in einen Verankerungsrost im Hallenboden eingeleitet werden, was zu einem einfachen und stabilen Belastungsaufbau führte, zu erkennen in Bild 3.26(b). Bei den durch Schläuche erzeugten Linienlasten wurde das gleiche Prinzip angewendet, nur wurden die Lasten nicht durch direkte Druckerhöhung in den Schläuchen erzeugt, sondern indirekt durch Anspannen der Zugglieder mittels Spannschlössern oder Ölstreben, kontrolliert durch Dynamometer oder Feinmeßmanometer.

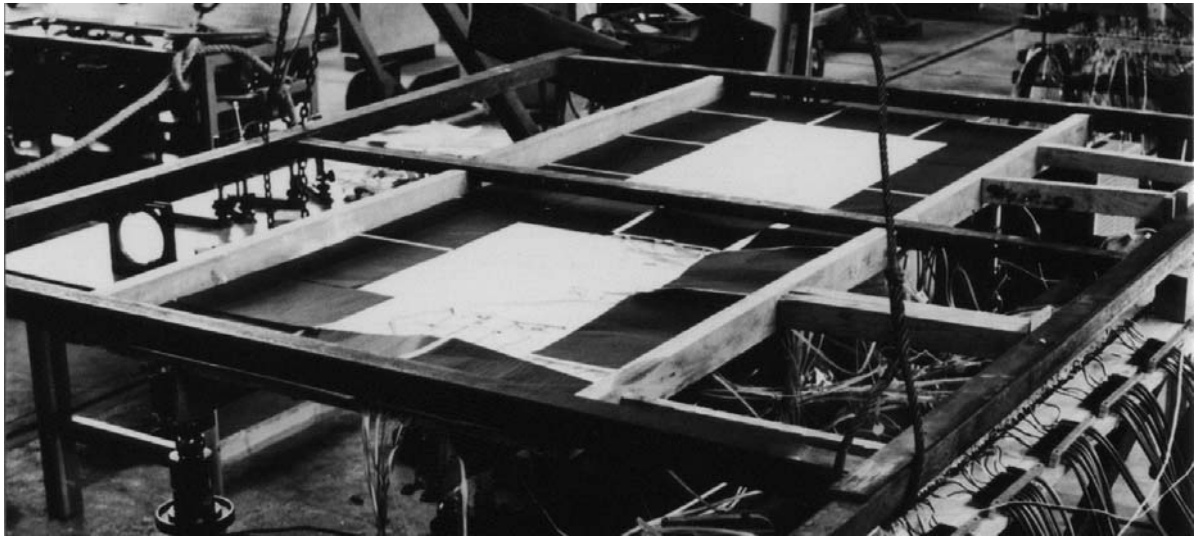
Bild 3.32: Auf weißem Papier ausgelegte Kohlepapierbögen zur Kontrolle der wirklichen Belastungsflächen unter den Luftsäcken

Die Flächenlasten wurden durch Luftsäcke erzeugt, wie im Bild 3.29 zu erkennen ist. Dabei wurde der zuerst geplante steife Holzrahmen nach (a) durch einen Rahmen aus Winkelstahl (b) ersetzt, in dem die Anpassung an die unterschiedlichen Modellbreiten durch eingesetzte Holzleisten erfolgte. Dieser Aufbau war wegen seiner geringen Steifigkeit einerseits ungünstiger als der nach (a), andererseits aber besser an die verschiedenen Modellbreiten anzupassen und leichter handhabbar. Die Lasteintragung wurde sinngemäß nach Bild 3.20 überprüft. Das war erforderlich, weil über die gemessenen Auflagerkräfte auf die Momentenumlagerung infolge der Steifigkeitsänderung durch die Rißbildung rückgeschlossen werden sollte. Es zeigte sich, dass die Luftsäcke in ihren Abmessungen reichlich bemessen sein mussten, weil sonst an den Rändern durch die Aufwölbung Belastungsflächen verloren gingen. Bild 3.31 zeigt den Belastungsrahmen für Gleichlast aufgeklappt über dem Modell 3/2, Bild 3.30 den gesamten Versuchsaufbau für ein einsteiges Modell. Die Bilder 3.32 bis 3.38 verdeutlichen nochmals den Versuchsaufbau.

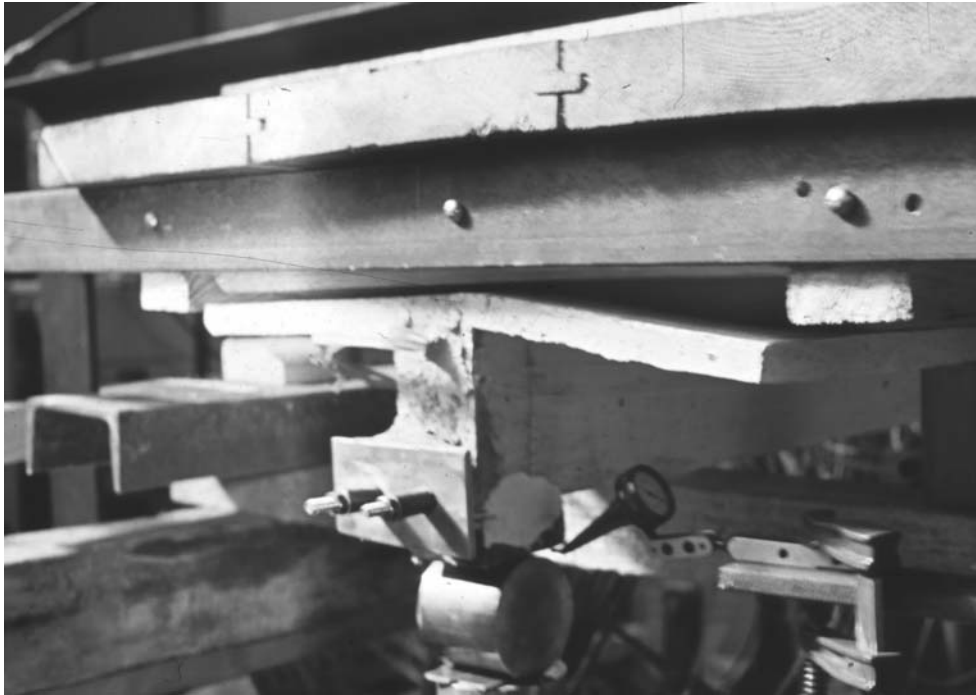
Bild 3.45: Endquerschnitt von Modell 2/2 unter Bruchlast. Deutlich ist die große Verformung der Platte zu erkennen.

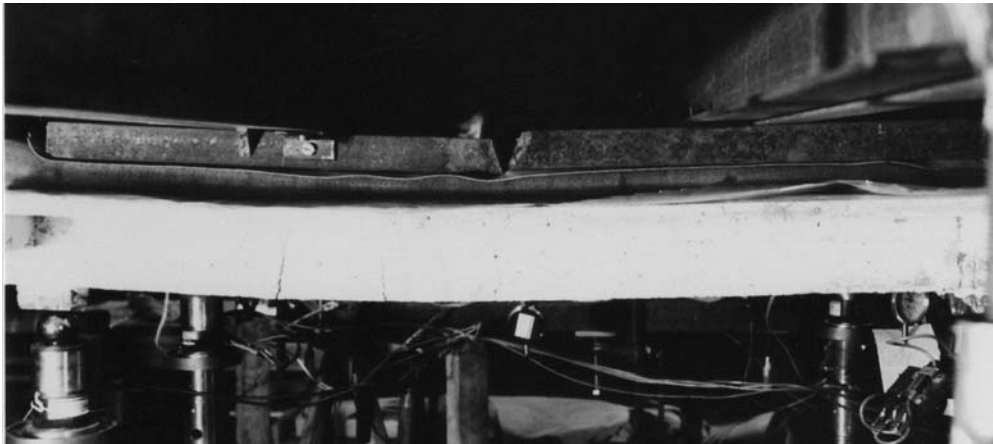
Bild 3.46: Endfeld von Modell 4/3 nach ausgeprägter Rißbildung

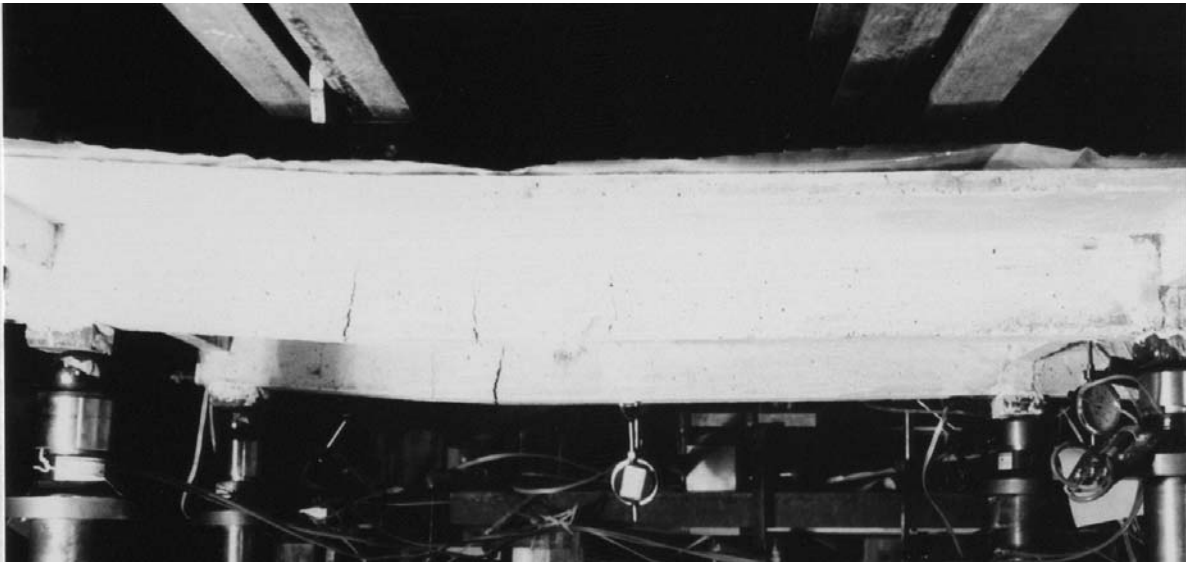
Bild 3.47: Endfeld von Modell 4/3 unter Bruchlast

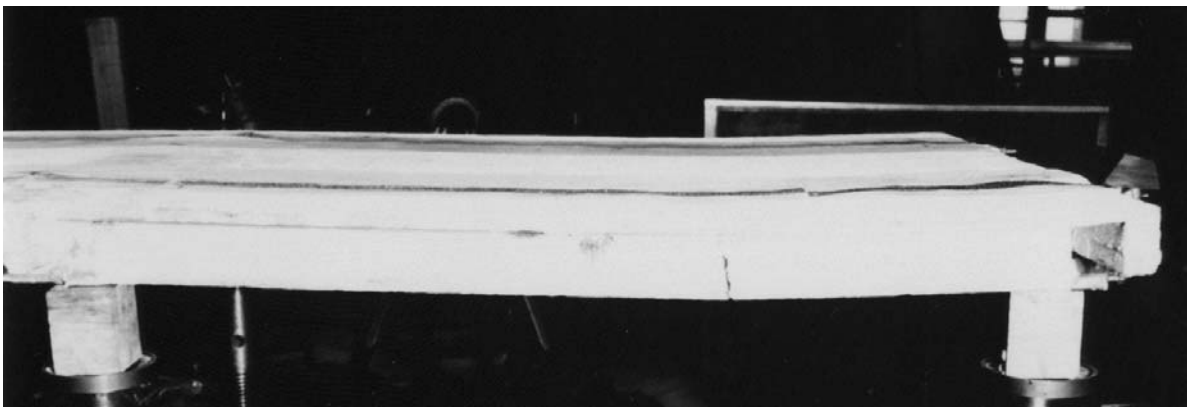
Bild 3.48: Modell 4/3 nach Belastung und Ausbau der Lager. Der Abdruck des Schlauches ist auch aus dieser Blickrichtung zu erkennen (vergleiche Bild 3.22).

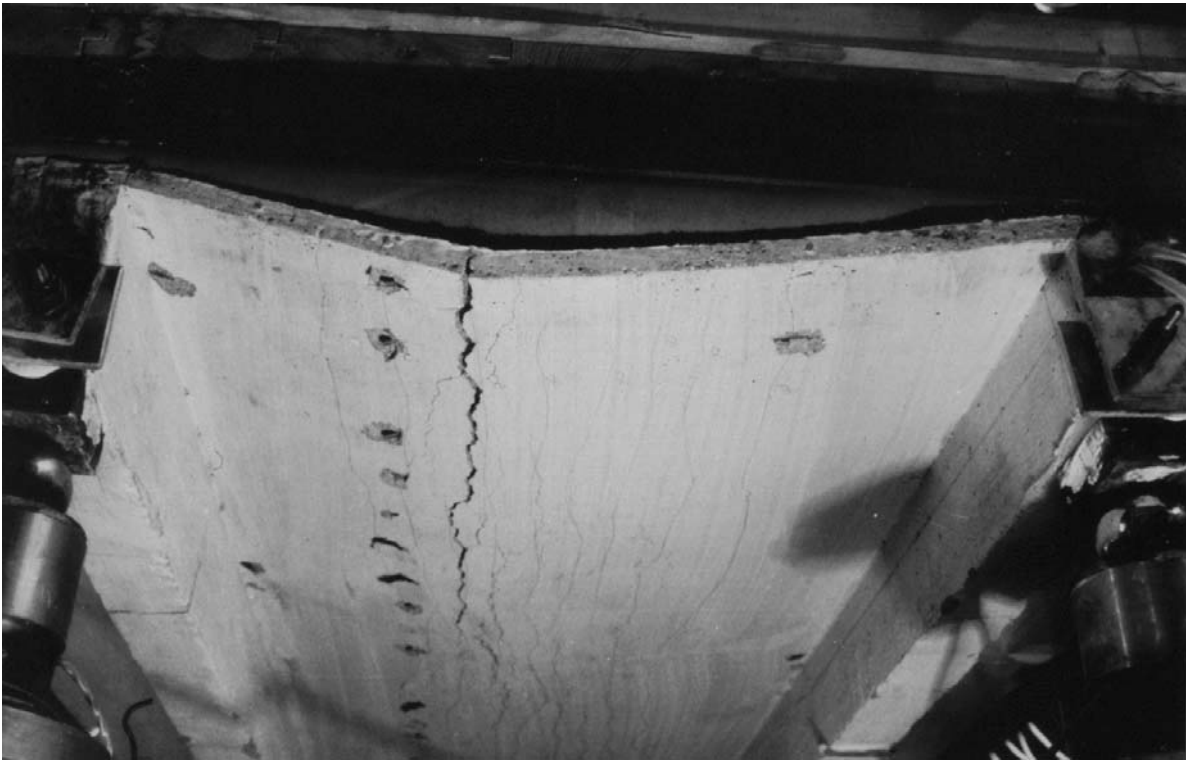
Bild 3.50: Modell 3/2 unter Bruchlast (WJB-Ende nach Bild 3.69) schräg von unten

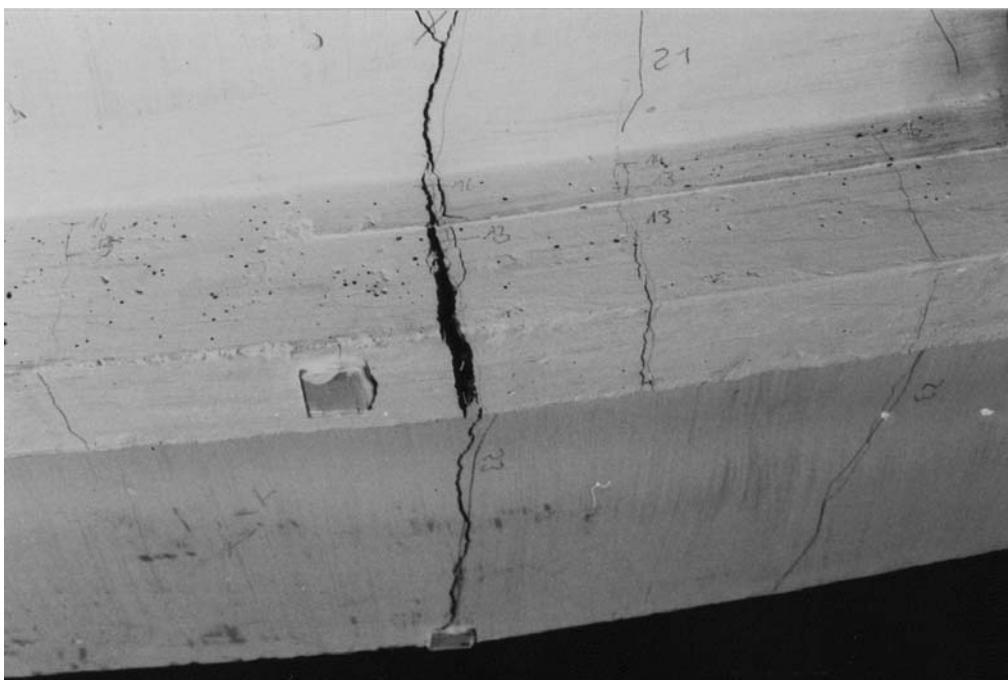
(b) Ausschnitt aus Bild 3.54(a)

Bild 3.54: Bruchriß im Feld von Modell 6. Es ist zu erkennen, dass die Biegerisse des Steges in die Platten eindringen.

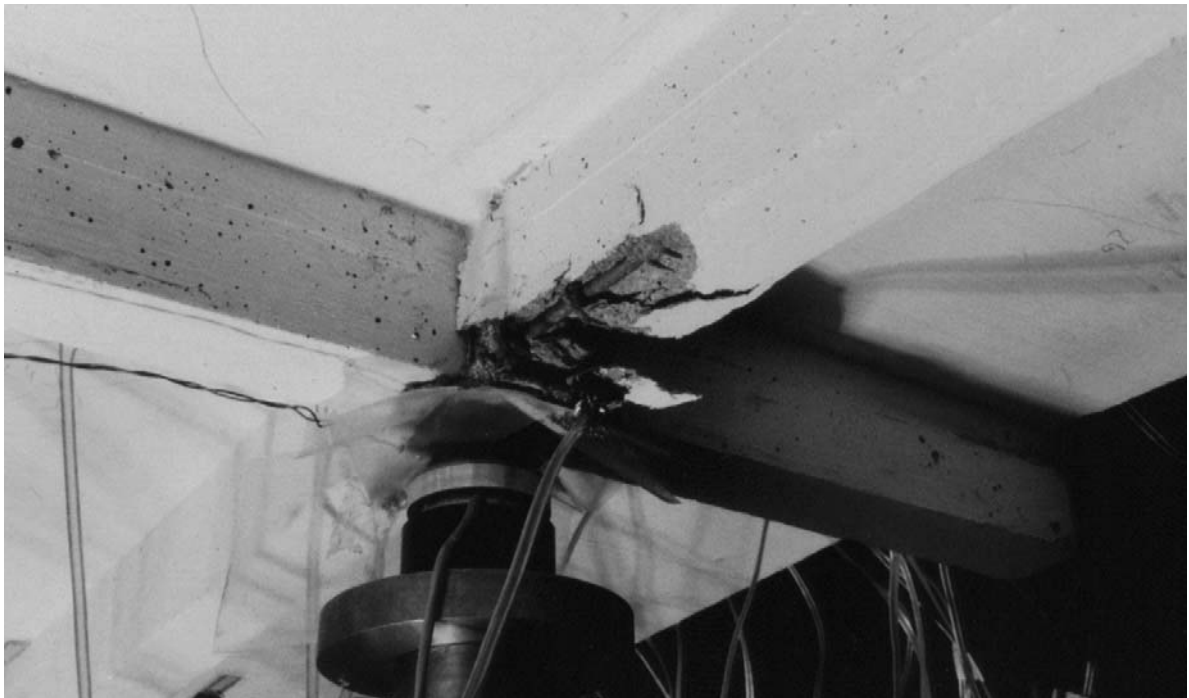
Bild 3.56: Druckzonenerstörung am Mittelaufleger von Modell 6

Einige Besonderheiten des Tragverhaltens und der Bewehrungskonstruktion sollen an den Bildern 3.54 bis 3.60 werden.

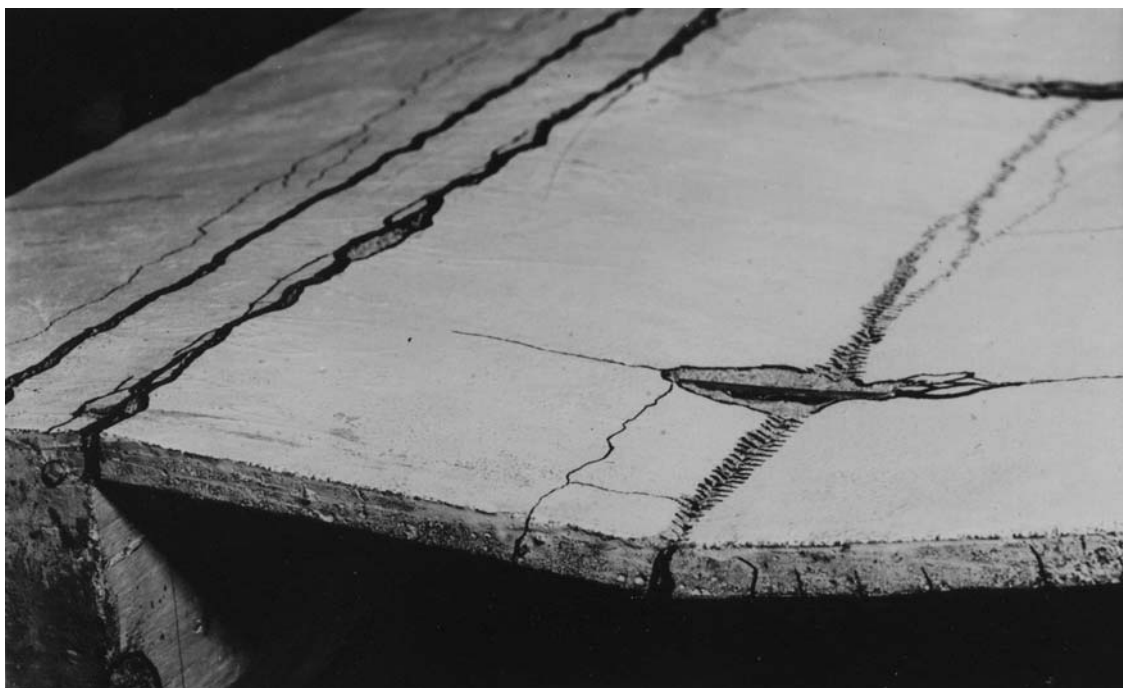
Bild 3.58: Verformungen der Innenplatte am Modell 3/2 nach dem Versuch. Deutlich ist die oben herausgerissene obere Montagebewehrung zu sehen, vergleiche Bild [3.69\(b\)](#) und [3.59](#)

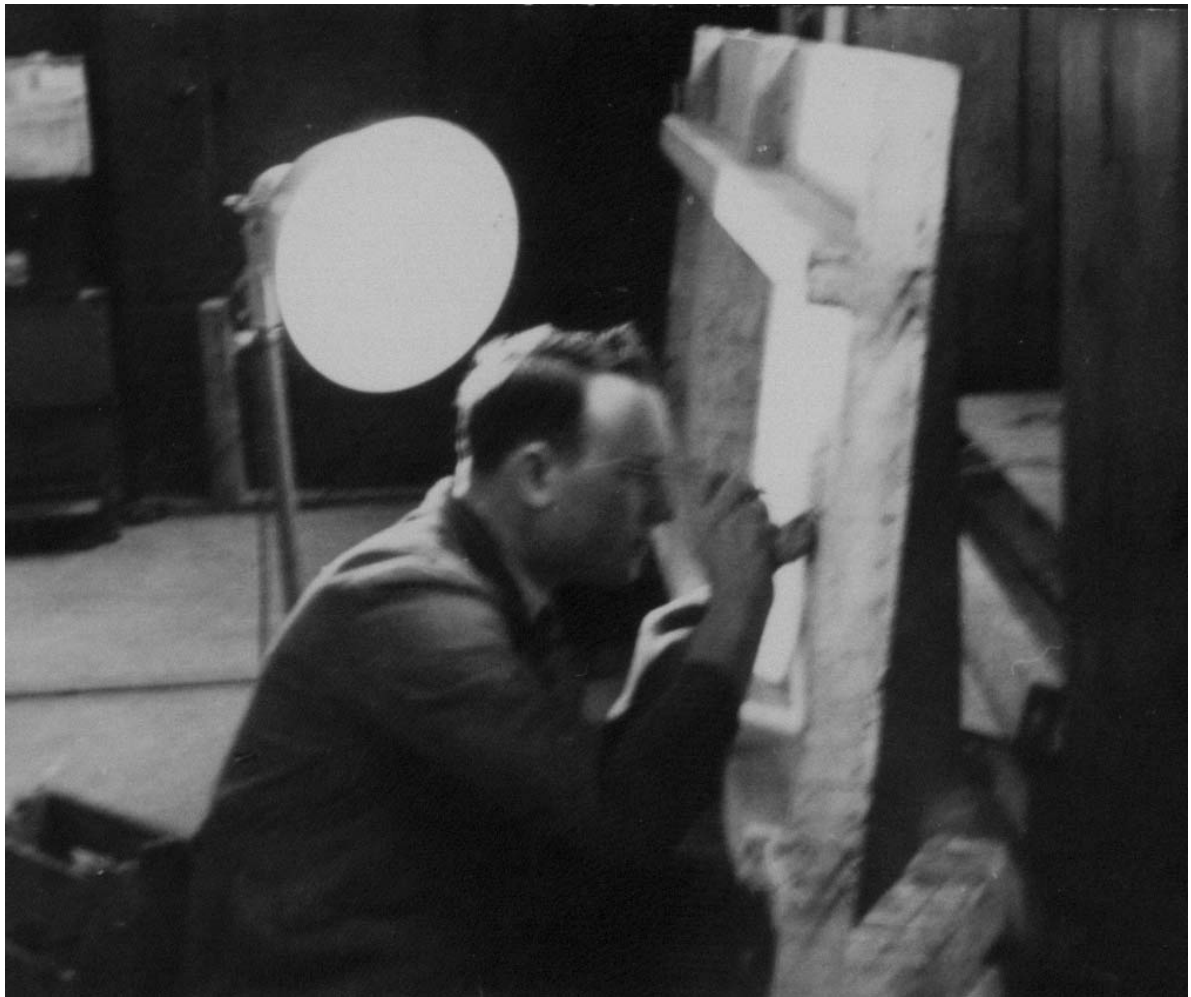
Bild 3.61: Verfasser beim Zeichnen des Rißbildes am Versuchskörper 4/2

Im folgenden Abschnitt werden die Bruchbilder der im Rahmen des Versuchsprogramms „Durchlaufende Plattenbalken“ geprüften Versuchskörper vorgestellt. Nach Abschluß der Versuche wurden alle Versuchskörper durch das Nachzeichnen der Risse und durch Kennzeichnung von Bereichen mit Druckzonenerstörungen aufbereitet, siehe Bild 3.61.

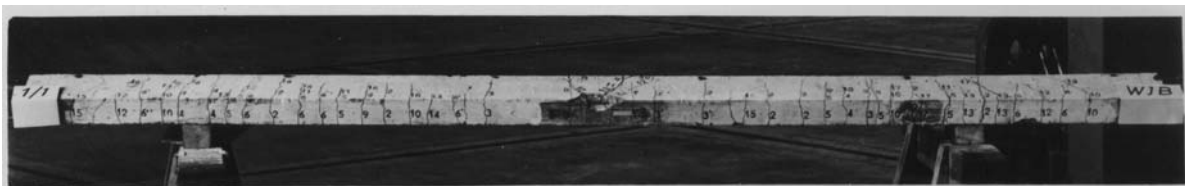
(c) Blick schräg von unten

Bild 3.62: Bruchbilder für Modell 1/1 (Rechteckbalken)

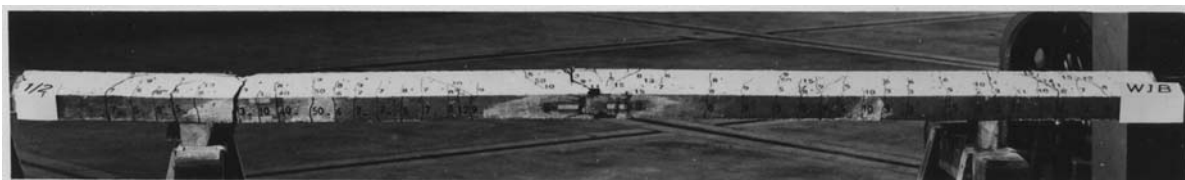
(a) Seitenansicht

(c) Blick schräg von unten

Bild 3.63: Bruchbilder für Modell 1/2 (Rechteckbalken)

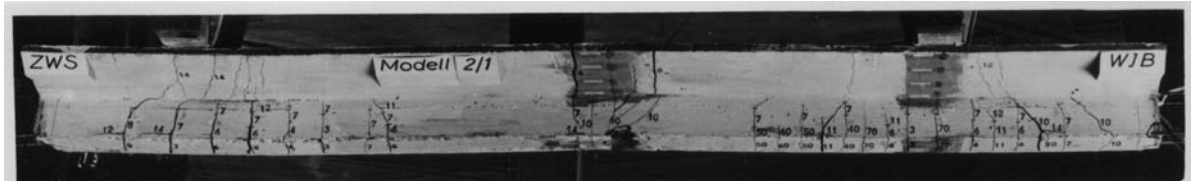
(a) Seitenansicht schräg von unten

(c) Untersicht

Bild 3.64: Bruchbilder für Modell 2/1 – einsteiger Plattenbalken unter Linienlast

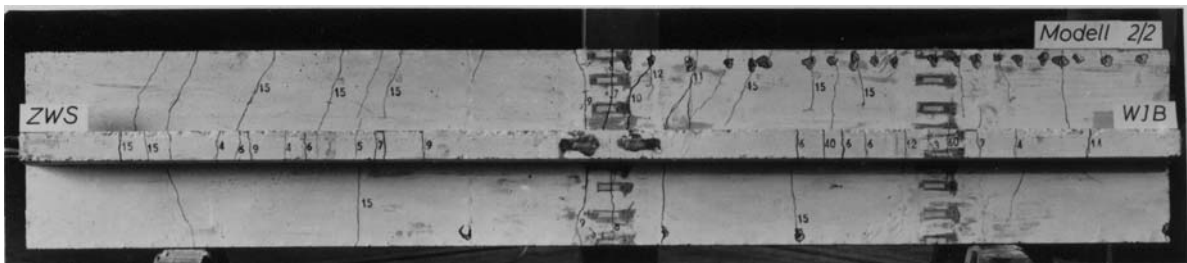
(c) Untersicht

Bild 3.65: Bruchbilder für Modell 2/2 – einsteiger Plattenbalken unter Flächenlast

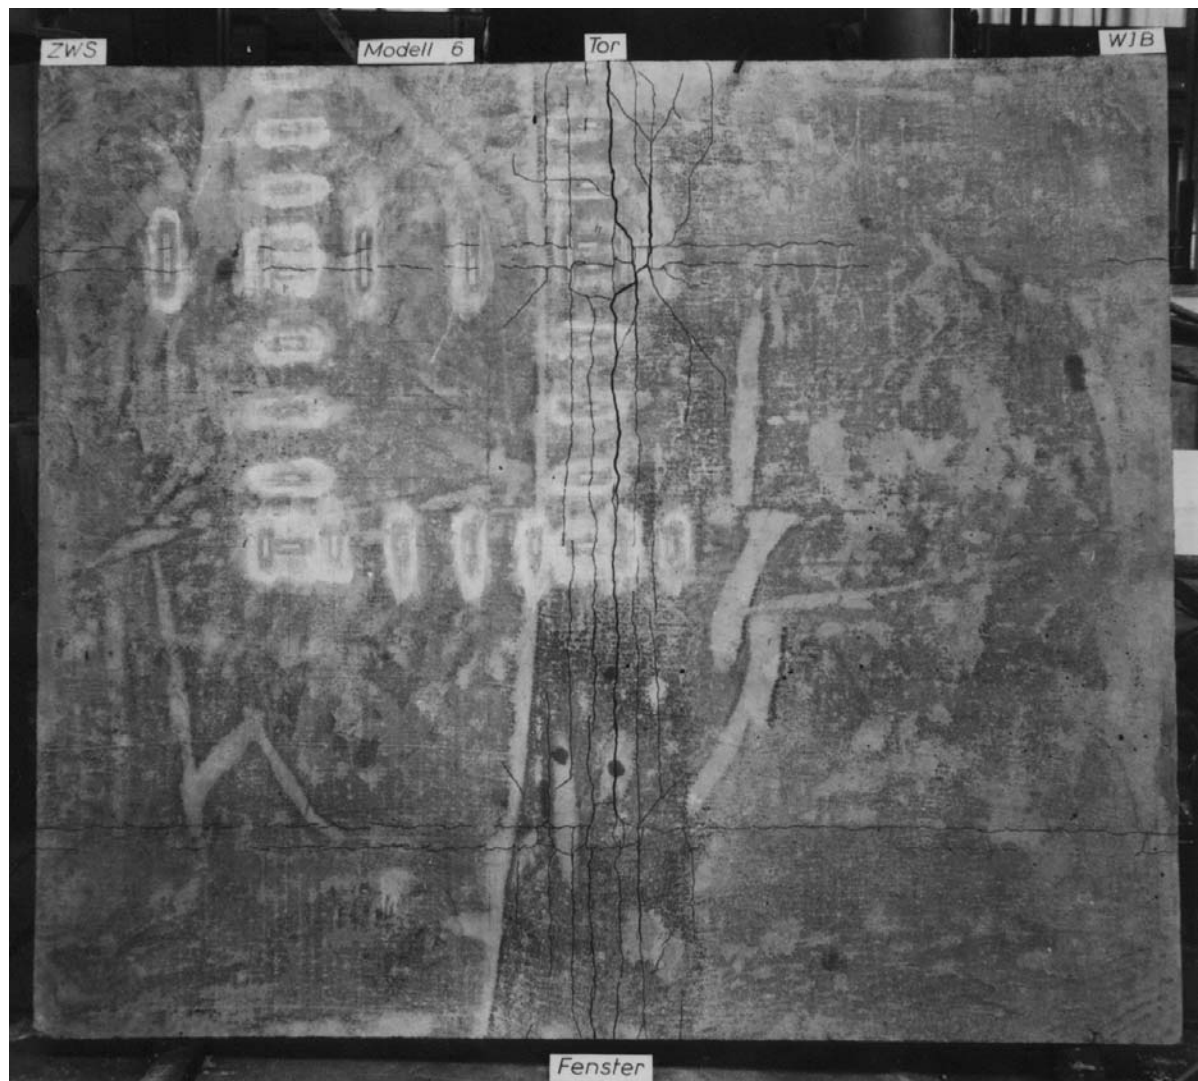
Bild 3.76: Bruchbild (Draufsicht) für Modell 6 – zweistegiger Plattenbalken mit Querträgern in den Auflagerrachsen unter Flächenlast, Seitenverhältnis der Innenplatte $l_x/l_y = 1$. Schräge Untersichten siehe Bild 3.75(b)
